# EVERCARE™ TECHNOLOGIE

# evercare

**EEN NIEUWE GENERATIE  
OPPERVLAKTEBEHANDELING**

## **GEPATENTEERDE GERFLOR- TECHNOLOGIE**

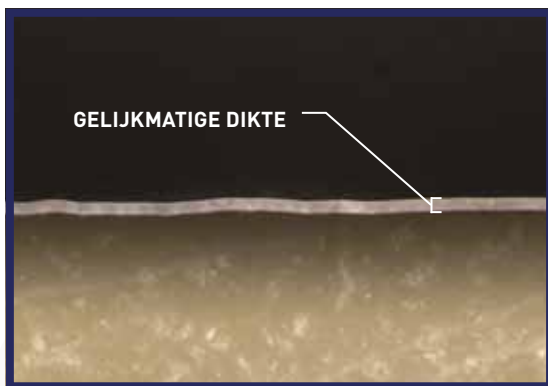
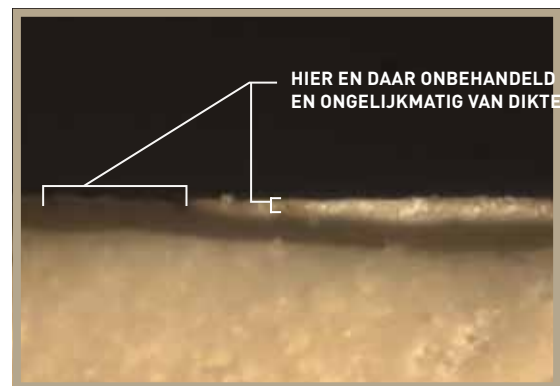
## Duurzaamheid oppervlaktebehandeling

Dwarsdoorsnede onder een microscoop

*Om te zorgen voor een regelmatige beschermlaag tegen vervuiling en agressieve vlekken*

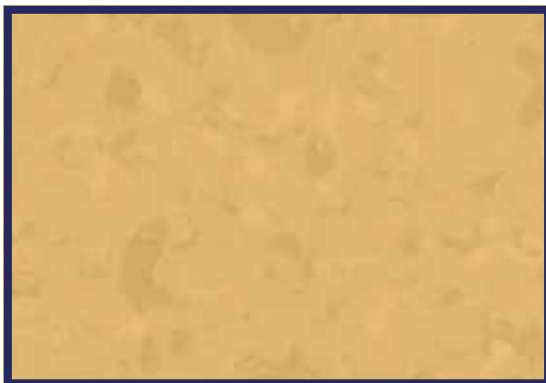
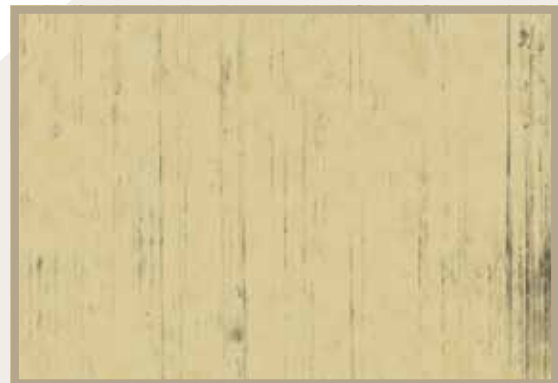
## Krasbestendigheid

Gewicht van 4 kg gesleept op schuurpapier (P100)

*Optimaal niveau tegen microkrassen voor verbeterd uiterlijk*

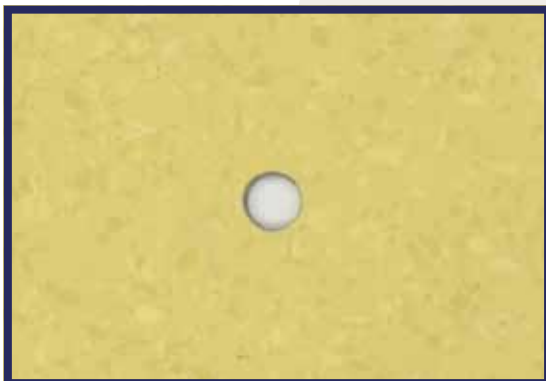
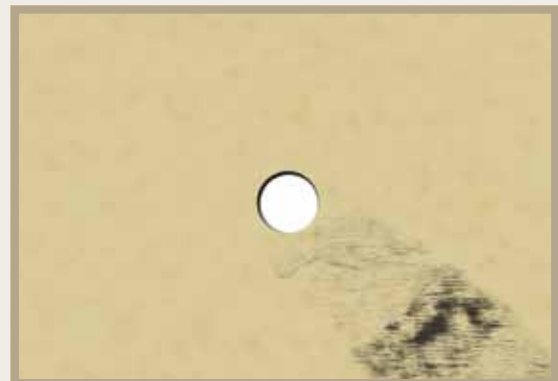
## Slijtagebestendigheid

Taber slijtagetest 1.000 rpm/15 minuten

*Hoge duurzaamheid en verlengde levensduur*
